# Documentación de materiales constructivos y condiciones existentes

rescate de las propiedades históricas  
isla de miraflores, san juan de puerto rico

Para:  
Caribbean Project Management

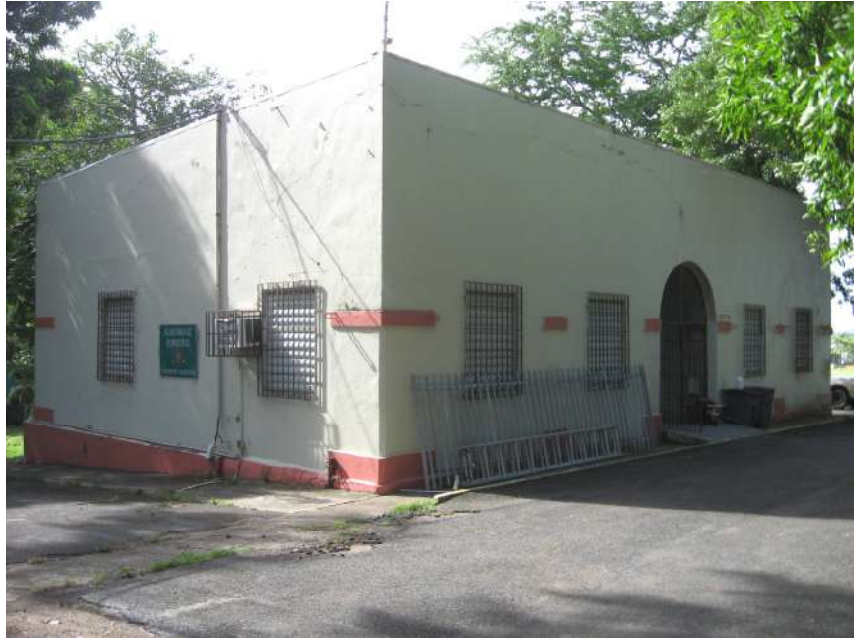
1. Cuerpo de Guardia/ Bomberos (#26)

El Cuerpo de Guardia responde a una tipología sencilla, destinada a albergar a un número reducido de tropas, dedicados al manejo de la pólvora en la propiedad adyacente. En la Isleta de San Juan, quedan varios ejemplos de este tipo de edificio: uno en la calle San Sebastián y dos en el campo del Morro.

La de Miraflores, ha sufrido el impacto del cierre de su galería (hacia el norte) y del añadido de un volumen (hacia el sur). Además, alteraciones a sus fenestraciones, usos y abusos de la estructura, y la incorporación de materiales o terminaciones incompatibles hacen apenas reconocible su forma original.

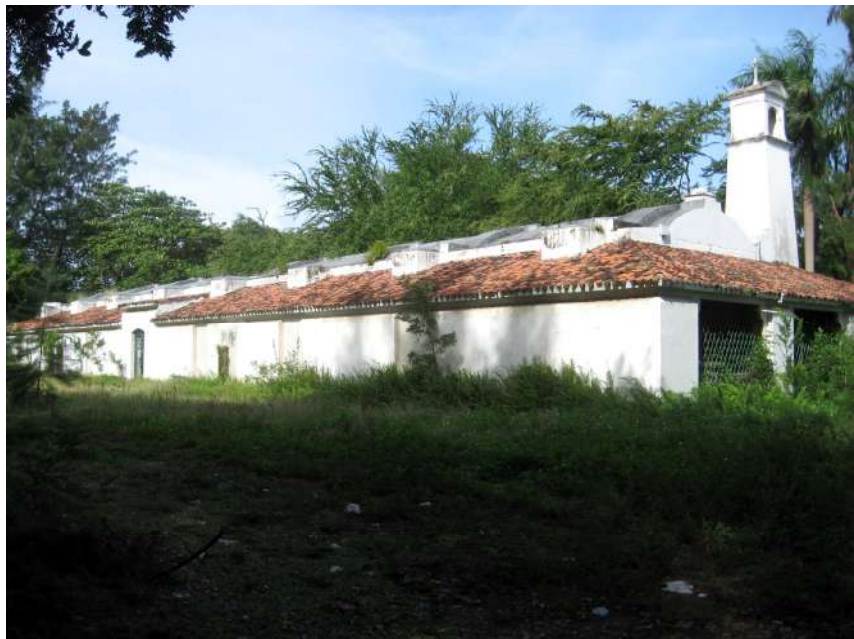
2. Polvorín/ Capilla/ Coro de Niños de San Juan (#24)

El más alterado de todos los edificios del distrito de Miraflores es el antiguo polvorín. La intención de hacerlo capilla implicó la apertura de su muralla en puntos consecutivos a todo su alrededor, la eliminación de una de sus chimeneas de escape y la conversión de otra en campanario, la sustitución de su techo a dos aguas por uno abovedado, la incorporación de un nuevo techo cubriendo la galería entre el edificio y la muralla. Otra suerte de intervenciones al interior también atentaron contra su carácter. Pero es el impacto en la muralla el que acarrea las peores consecuencias.

La segmentación de la muralla la ha debilitado estructuralmente, presentando grietas diagonales de gran tamaño, sobre todo hacia las esquinas de la obra. La garita suroeste, adosada a la muralla, está igualmente afectada. La garita noreste, desgraciadamente, colapsó por impacto de algún vehículo de motor.

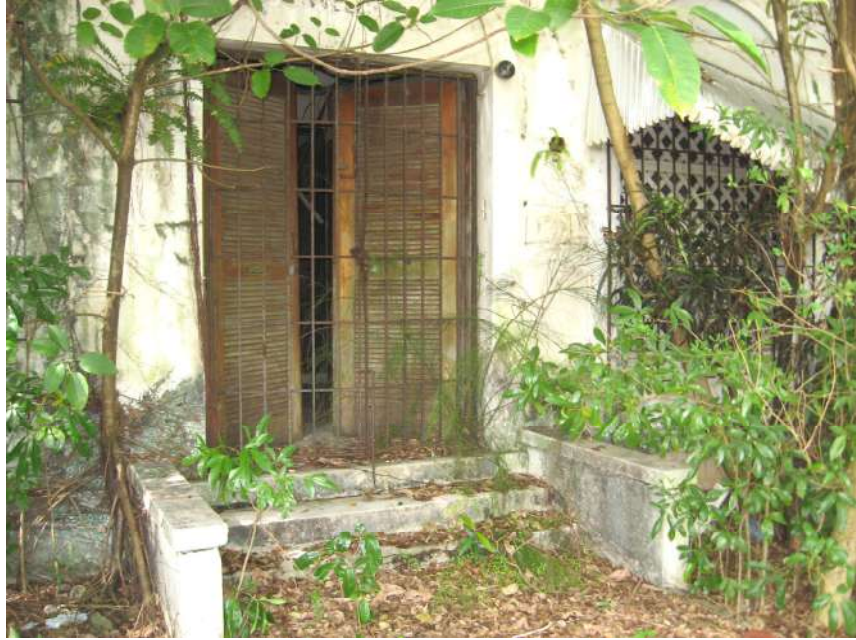
3. Recreacional/ Sede de Ballets de San Juan (#25A)

La Sede (edificio #3) está muy alterada, en sus aperturas, en sus interiores, en los añadidos. Llama la atención su construcción en ladrillo blando (tipo español) con mortero de cemento. Se trata, acaso, de ladrillos remanentes de la guarnición española, o de una producción local que todavía estaba viva para la segunda década del siglo veinte?

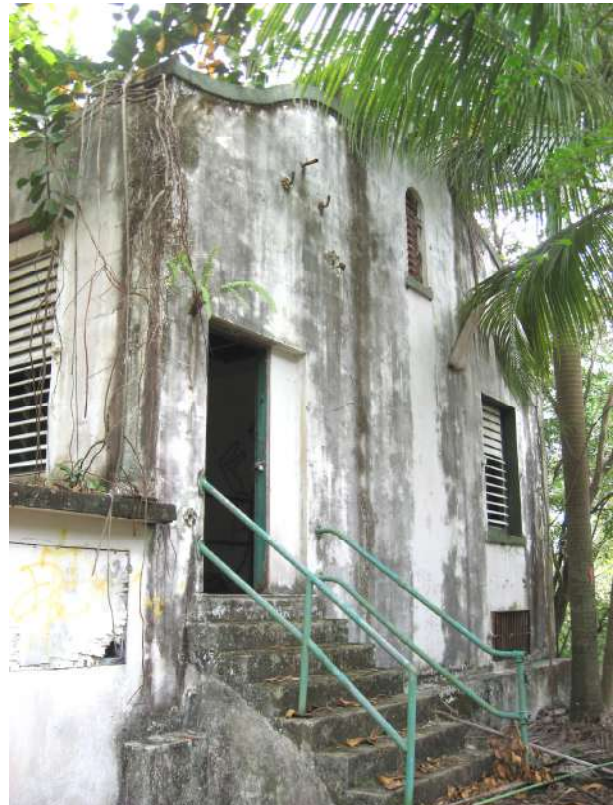
4. Recreacional/ Tienda Ballets de San Juan (#25A)

La Tienda (edificio #4) es el más simple y reducido en planta de los cinco edificios del mismo estilo. Es la única estructura que cuenta con sótano. Ya aparece el ladrillo duro (tipo americano) en su fábrica constructiva.

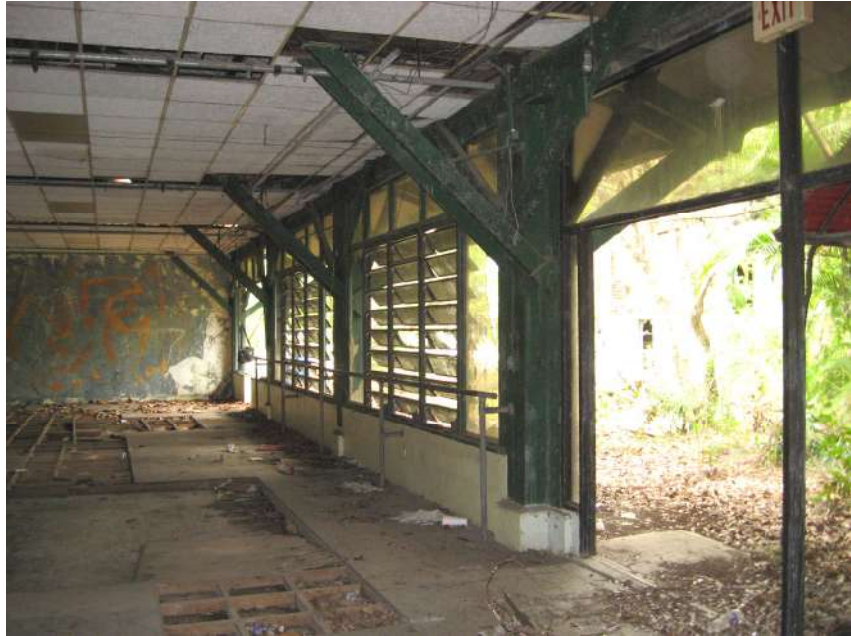
5. Recreacional/ Pabellón Ballets de San Juan (#25A)

Se trata de un enorme salón, de planta libre, construido en madera de gran calidad, acero y cemento. Sus imponentes cerchas y planchuelas de acero son evidencia de una técnica constructiva que pretendía durabilidad. Fue espacio de fiestas para militares y para agencias del gobierno local (luego de la salida de la Marina). Finalmente, sirvió de estudio y teatro para la compañía de ballet que fungiera como último inquilino.

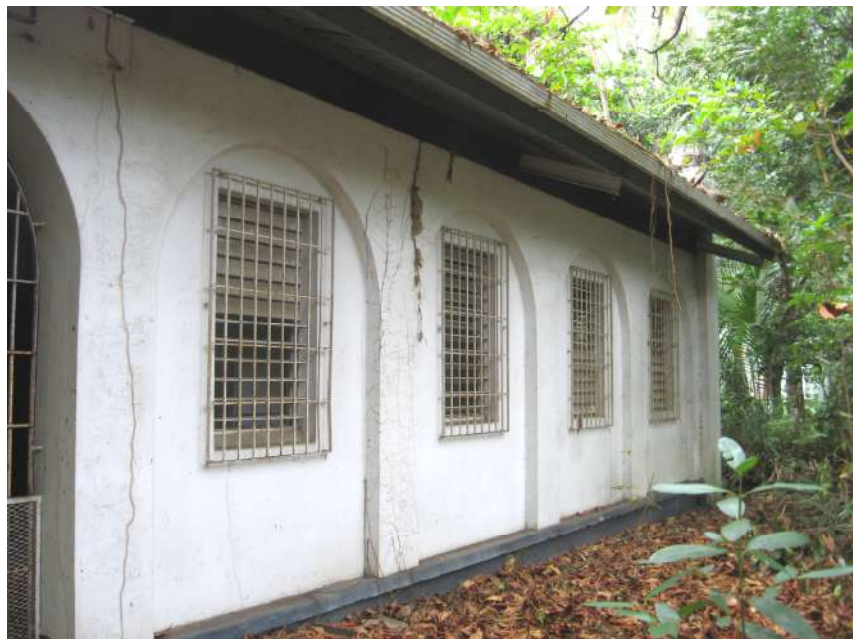
6. Residencial/ Administrativo (#25B)

Nuevamente apreciamos el uso de ladrillo blando y mortero cementicio. Su techumbre es completamente nueva; cabe señalar el cuidado con que se instaló la nueva estructura, protegiendo la fábrica original. Está plagada de murciélagos que, en las vigas de acero han encontrado un moderno hogar.

Interiores y exteriores están afectados por cerramientos en bloque que restan de la riqueza de su diseño y construcción original. Todas son intervenciones reversibles.

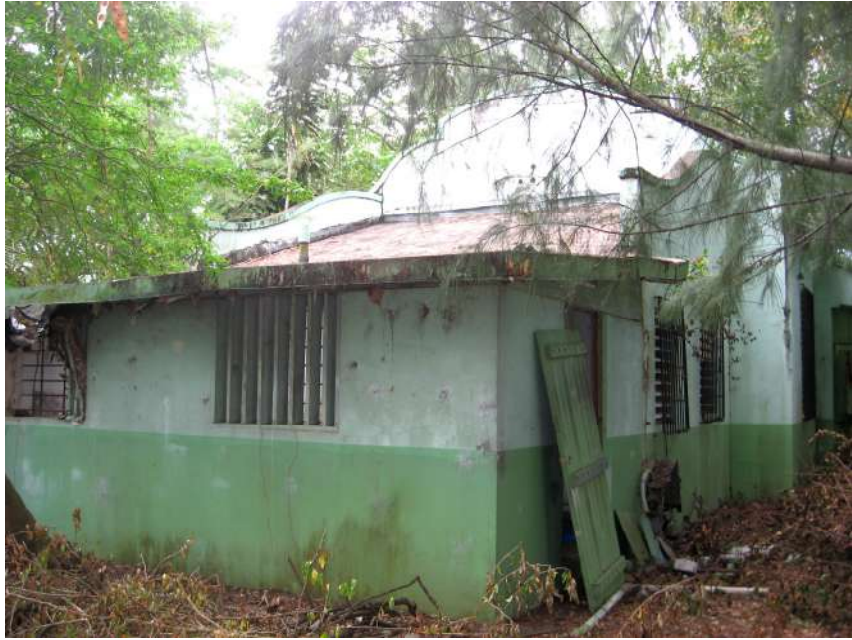
7. Residencial/ Administrativo (#25C)

Las dos estructuras más al norte fueron construidas como sendas unidades de vivienda unifamiliar. Hay gran atención al detalle e intención de confort. Respondiendo todavía al "Mission Style", su técnica constructiva es diferente: cemento moldeado en tapia de tabla de madera ("board concrete"). La más al sur presenta un volumen añadido hacia el norte, pobremente construido en bloque de cemento. Los sendos interiores presentan un alto grado de integridad, marcado por deterioro.
